## Archeologisch-bouwhistorisch onderzoek in de Watermolen te Bergen op Zoom

# Archeologisch-bouwhistorisch onderzoek in de Watermolen

## 1. Inleiding

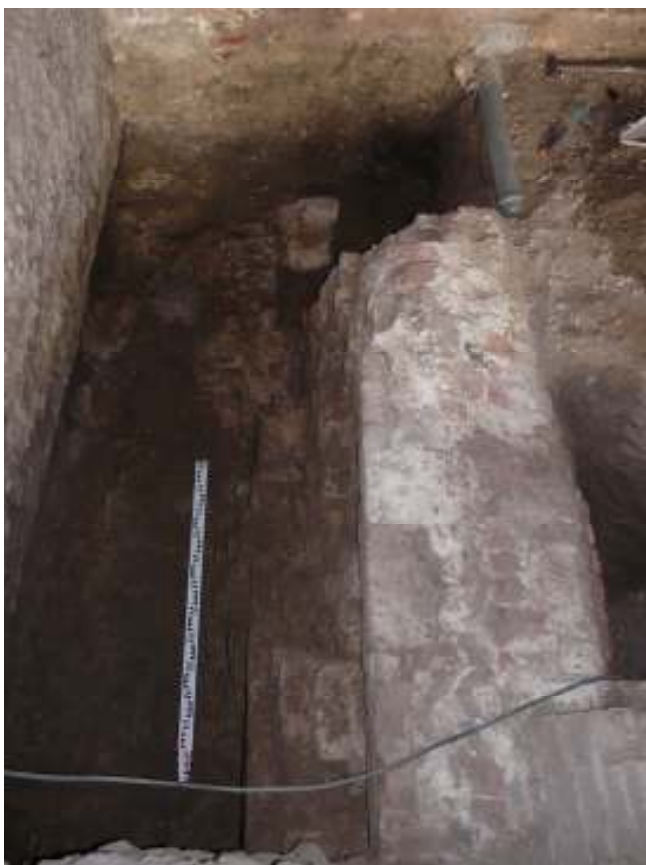
Waarschijnlijk gelijktijdig hiermee is de grote muur F2-F6 gemetseld. Deze bestaat uit rode bakstenen in zachte witte kalkspecie, regelmatig gemetseld, formaat  $4\frac{1}{2} \times 8\frac{1}{2} \times 18\frac{1}{2}$  cm.

De muur lijkt aan beide uiteinden een hoek naar het westen te maken, maar zeker is dit niet.

Op de muur ligt namelijk een jongere fase van 4 steenlagen van iets afwijkende stenen (formaat  $4\frac{1}{2} \times 8 \times 18$  cm).

De onderzijde van de muur is niet gevonden. De oostelijke kant vertoont versnijdingen en reikt tenminste een meter diep in ophogingszand (zonder dateerbare vondsten). Evenmin is de exacte breedte van F2-F6 bepaald, omdat er aan de westzijde stenen van F3 en F4 tegenaan gemetseld zijn.

Functie: omdat er geen andere gelijktijdige bouwsporen zijn, is het moeilijk om deze muur te verklaren. Het gaat om een onderdeel van de oudste constructie. Wellicht lagen op dit punt de assen van de raderen verankerd.

Afb.7. Muur F2/F6, vanuit zuidelijke richting

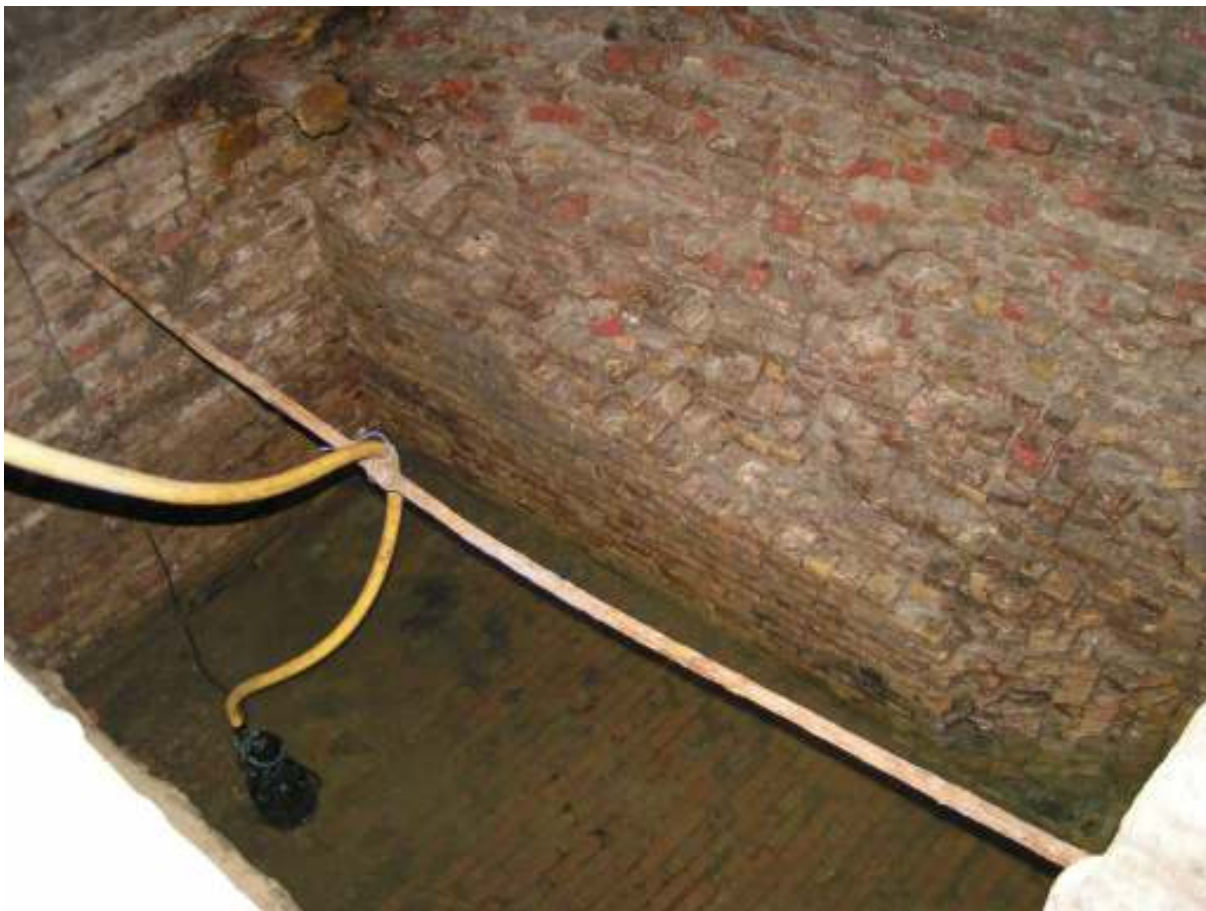
In het noordelijke compartiment staat muur F34. Dit is een massief stuk metselwerk, dat aan de westzijde flink is verbrokkeld. Er lijkt zich een kern van overwegend rode stenen te bevinden, waartegen reparaties van kleine gele steentjes zijn aangebracht. De stenen in de kern meten overwegend  $4 \times 7\frac{1}{2} \times 18$  cm en die van de huid  $4 \times 8 \times 16$  cm.

Opvallend is de afschuining aan de zuidelijke hoek, die secundair is aangebracht. F34 is gelijktijdig met de vloer opgebouwd. De vloer is gelijktijdig met F34 gemetseld. Het niveau van de vloer ligt 2,75 meter onder die van het molenhuis.

Afb.9. Muur F34 vanuit westelijke richting

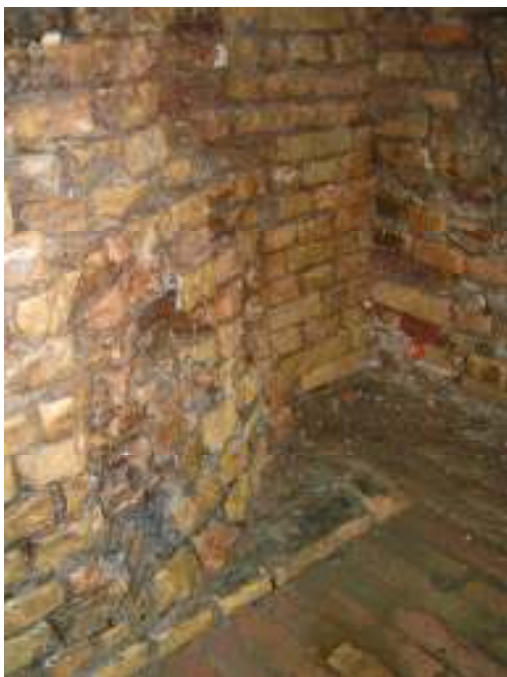
Afb.11. De afgeschuinde hoek van F34.

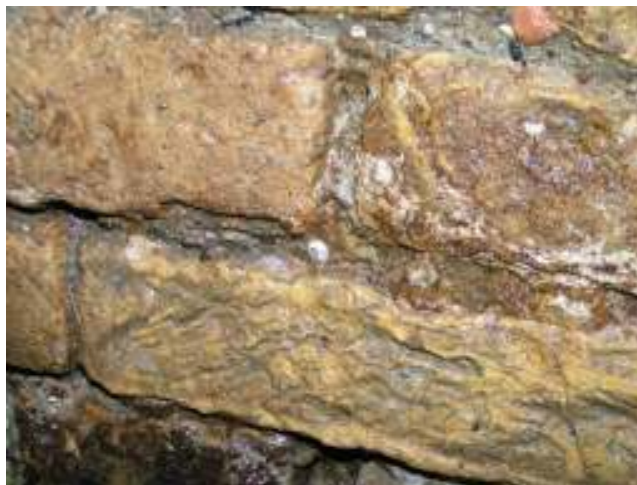
Functie: In theorie zijn er twee mogelijkheden. De eerste is, dat de molen in de tweede helft van de 16<sup>de</sup> eeuw of in het begin van de 17<sup>de</sup> eeuw een nieuwe westelijke buitengevel kreeg, die bestond uit de muren F34 en F23. De baksteen vloer bevond zich dan buiten de molen, onder de buitenraderen. Dit is een normaal verschijnsel bij watermolens. Dit zou de zeepokken op F34 verklaren.

Afb.10. Zeepok op de specie van F34

De gevonden vloeren F32 en F33 zouden dan aanvankelijk buiten de molen, onder de waterraderen gelegen hebben. Dit zou de zeepokken op de muur F34 verklaren. Die kunnen alleen groeien gedurende een lange periode in stromend water. Het lijkt niet aannemelijk dat de kamraderen half onder water stonden.

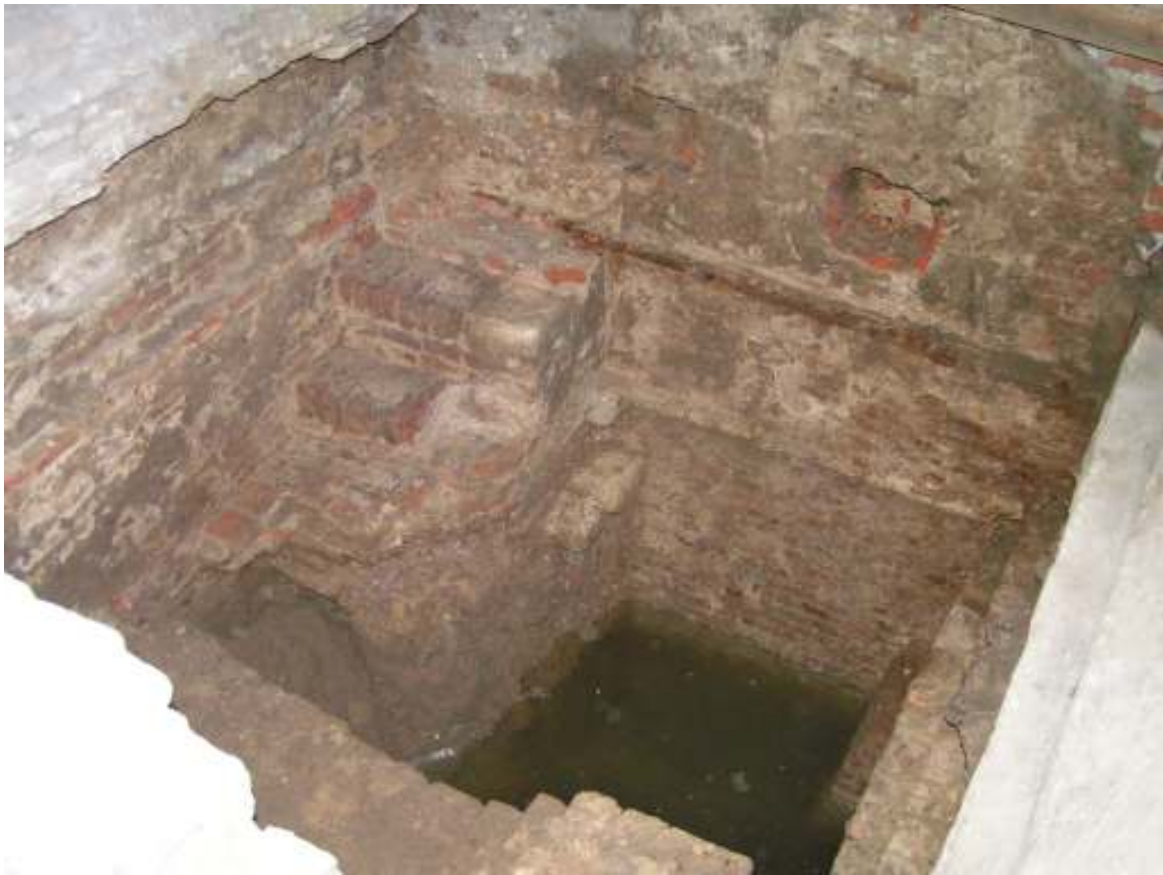
Uit vermoedelijke dezelfde periode dateert de trap F31. Deze is gemetseld van stenen op hun kant, op een fundering van natuursteen fragmenten en los puin, in de dempingsaarde.

Onder aan de trap is nog een stukje vloer bewaard (platte bakstenen), op exact gelijke hoogte als de bovenkant van F21. Het compartiment, dat zich nu in het midden bevindt, was via de trap bereikbaar. Het vloerpeil onder aan de trap lag 1,60 meter onder dat van het molenhuis; het peil in het middelste compartiment lag 2,75 meter diep.

Afb.15. De trap F31 vanuit noordelijke richting

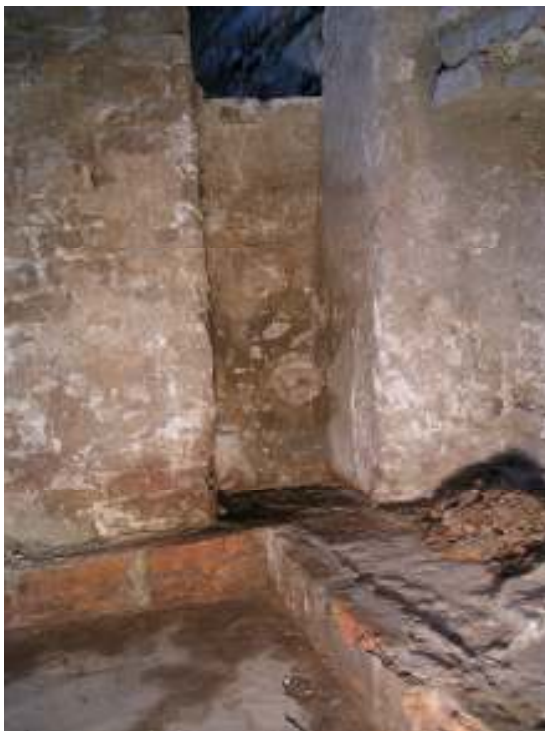
In de nieuwe situatie draaide er een kamrad (of vliegwiel?) in het compartiment. In de muur F19 werd een sleuf uitgehakt om dit wiel te kunnen laten draaien. Er was blijkbaar niet genoeg ruimte.

Afb.17. Uitgehakte sleuf in F19 voor een wiel

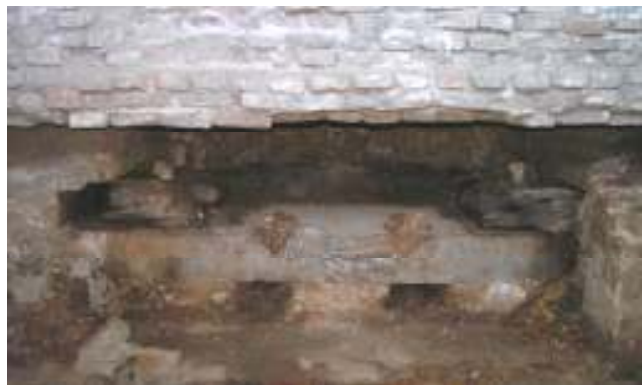
Hiervoor was een halfronde ruimte F25 gemetseld, met een plavuizen vloer. De as was verankerd in een constructie die bestond uit twee planken die in een muur waren bevestigd. Het geheel was met ijzeren pinnen diep in de muur F26 vastgezet.

Afb.16. Het bevestigingspunt van de as

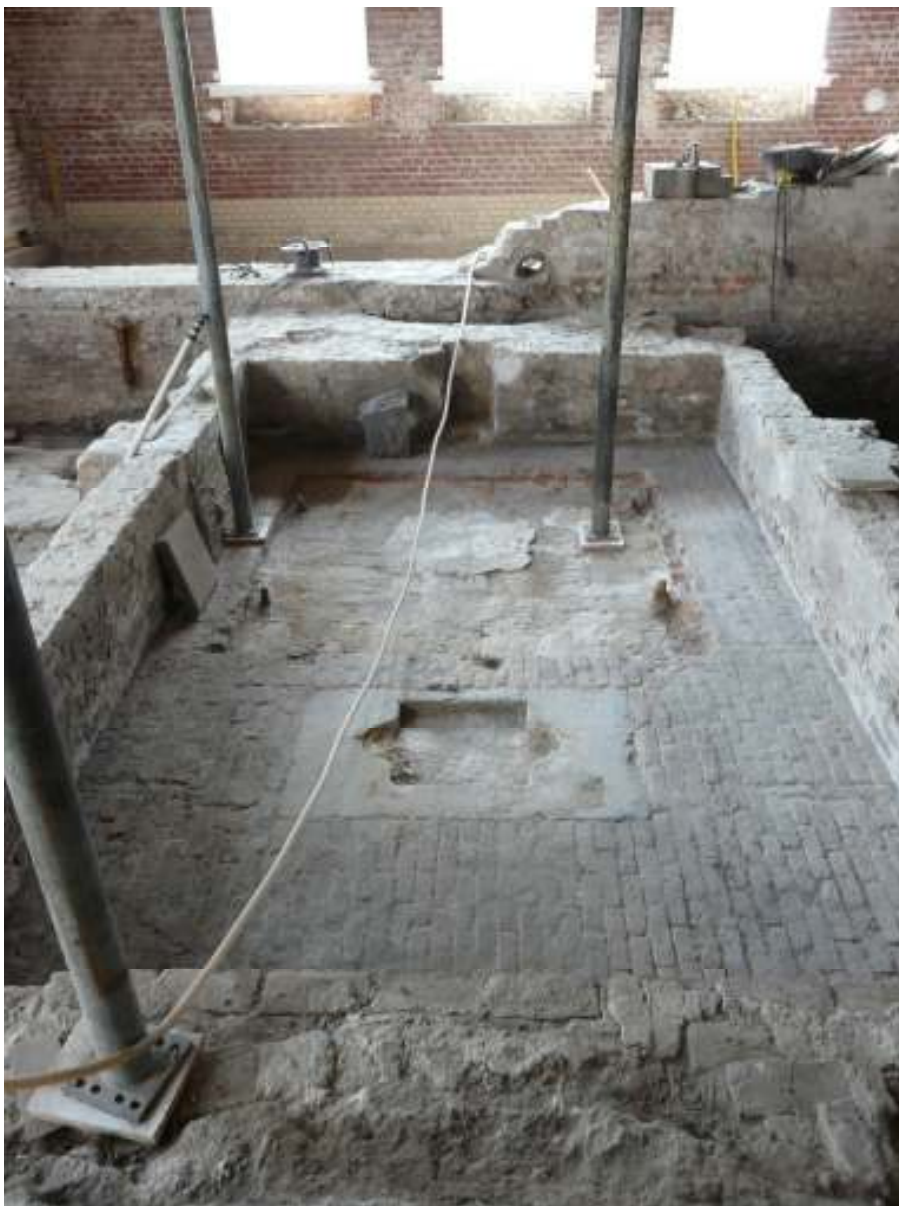
Vermoedelijk heeft men in dezelfde periode in het midden van de molen een grote verdiepte bak gemetseld (F1). Deze is deels met plavuizen belegd en vertoont de aftekeningen van een met lood bekleed bakje met ijzeren pennen. Een loden leiding sluit er op de zuidzijde aan. Ten oosten van de bak bevindt zich een groot rond bakstenen plateau (F13).

Functie: naar alle waarschijnlijkheid gaat het hier om ingrepen waarbij de firma Vergroesen een stoommachine in de molen plaatste. Volgens documentatie in het Nationaal Archief was er in 1872 een stoommachine in gebruik. Deze verving de aandrijving door het buitenrad. Dit rad zelf is echter pas in 1889 verwijderd. De bak F20 dateert nog van vóór 1895, omdat toen de molen werd verkleind. De bak F1 heeft geen constructieve relatie met het oudere werk F25-F26, hoewel het hier nauw op aansluit. Het is denkbaar dat hier tijdelijk een overbrengingsmechanisme heeft gefunctioneerd, waarbij de molen zowel door waterkracht als door de stoommachine aangedreven kon worden.

Afb.19. De constructie F1, gezien vanuit het oosten.
