## Van Monumentendetector tot klimaatmeter

## Unieke getijdewatermolen weer als nieuw

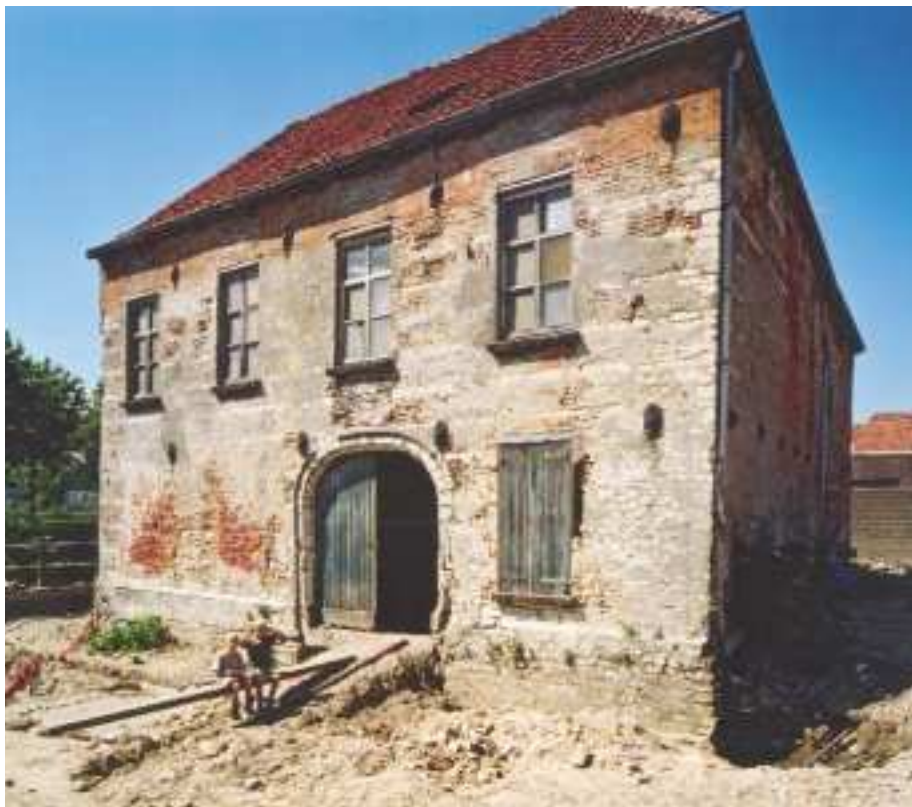
*De poort van het woonhuis van de getijdewatermolen van Bergen op Zoom in de zomer van 2002 (foto RDMZ, Gerard Dukker)*

De getijdewatermolen bestaat uit twee delen, namelijk het eenbeukige hoofdgebouw, dat het eigenlijke molenhuis vormt, en het tweebeukige woonhuis, dat aan de noordzijde daarop aansluit. Het rechthoekige molenhuis is momenteel voorzien van twee verdiepingvloeren en een zadeldak met drie schilden. Het woongebouw heeft eveneens twee verdiepingvloeren, maar een schilddak.

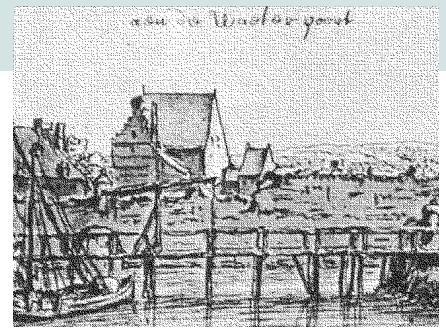
*De getijdewatermolen van Bergen op Zoom op een prent van B. Klotz uit 1671*

De getijdewatermolen is gebouwd in opdracht van zowel de heer van Bergen op Zoom als het stadsbestuur. De Mechelse steenhandelaar en bouwmeester Anthonius I Keldermans had er een adviserend ontwerp voor gemaakt, op basis van een conceptplan van Anthonius de Wilde. Op 26 september 1503 om drie uur 's middags werd hij in gebruik genomen. Afbeeldingen uit het einde van de zeventiende eeuw tonen een versobering van het gebouw, waarschijnlijk veroorzaakt door verwerking en herstel. Van de trapgevels is een aantal treden verdwenen, waardoor zij gedeeltelijk tuitgevels zijn geworden. De eerste verdieping van het woonhuis is in die tijd ingrijpend gewijzigd door de vloer ervan juist boven de poort te leggen. De hoge begane grond werd daardoor aanzienlijk lager. Door middel van uitgehakte sleuven zijn de moerbalken van het hogere naar het lagere nieuwe niveau verplaatst. Tevens werd de borstwering verhoogd, zodat een tweede balklaag kon

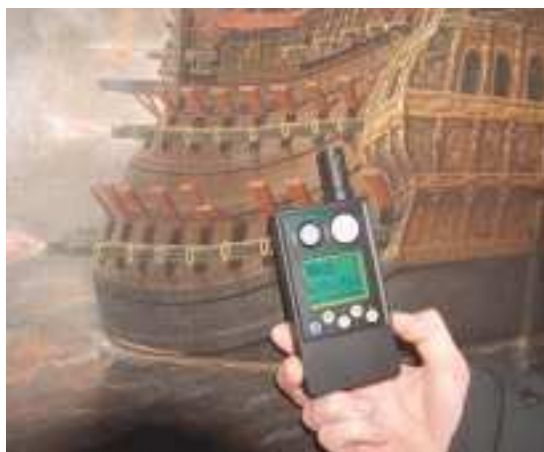
*Klimaatmeters helpen bij het nemen van beslissingen over bijvoorbeeld lichtgevoelige objecten (foto auteur)*

Recent heeft de Rijksdienst voor de Monumentenzorg twee klimaatmeters aangeschaft. Met de handzame apparaatjes kunnen we vier grootheden meten: relatieve luchtvochtigheid, temperatuur, zichtbare straling en ultraviolette straling. De meters dienen ter ondersteuning van de advisering in de dagelijkse praktijk. Zo meten we bijvoorbeeld in een historisch interieur de hoeveelheid zichtbare en ultraviolette straling, om te zien of er maatregelen nodig zijn om schade aan lichtgevoelige materialen als textilia en schilderijen tegen te gaan die door die straling wordt veroorzaakt. Maar ook het controleren op zijn nauwkeurigheid van bijvoorbeeld een thermohygrograaf in een historisch orgel, behoort tot de mogelijkheden. Een te hoge of te lage relatieve luchtvochtigheid is namelijk vaak de oorzaak van veel schade in historische gebouwen.
